SLEDOVÁNÍ VLIVU ZPŮSOBU VYZTUŽENÍ NA OHYBOVOU PEVNOST VLÁKNOCEMENTOVÝCH DESEK

MONITORING OF INFLUENCE OF REINFORCEMENT KIND ON BENDING STRENGTH OF FIBRE CEMENT SLABS

Dalibor Kocáb¹
Ondřej Pospíchal²
Barbara Kucharczyková³

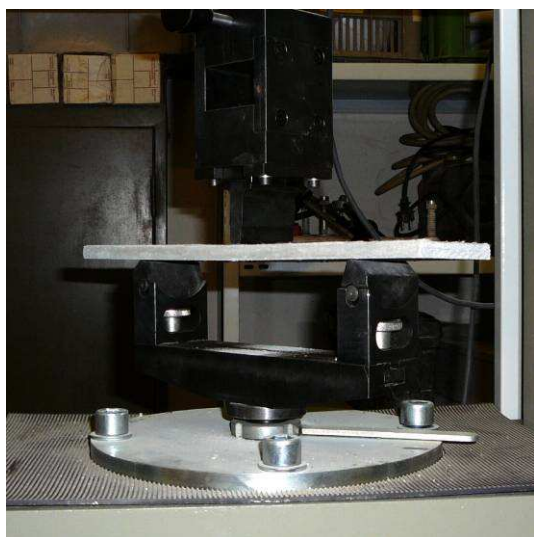
Obr. 1: Vzorek SKCO-14_4 umístěný v lisu ZWICK před zkouškou pevnosti v tahu ohybem

Všechny zkušební vzorky byly odzkoušeny v laboratořích Ústavu stavebního zkušebnictví Fakulty stavební VUT v Brně. Na každém zkušebním tělese byly nejdříve určeny jeho rozměry. Poté byla deska umístěna do zkušební lisu ZWICK (viz Obr. 1 až Obr. 4), ve kterém byla podrobena tahovému namáhání třibodovým ohybem. Deska byla na podpory umístěna hrubým povrchem směrem dolů.

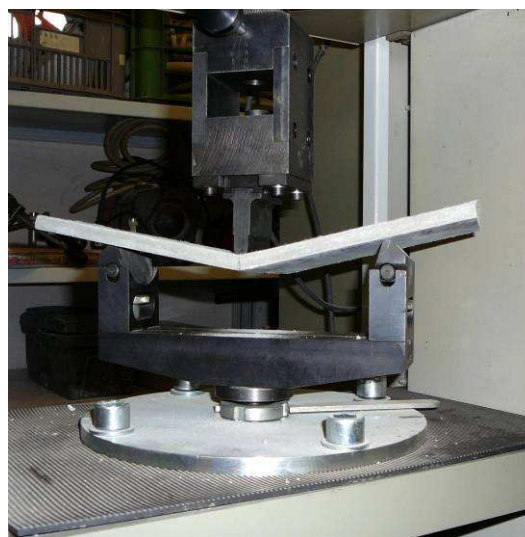
Obr. 2: Vzorek SKCO-14_4 umístěný v lisu ZWICK po zkoušce pevnosti v tahu ohybem

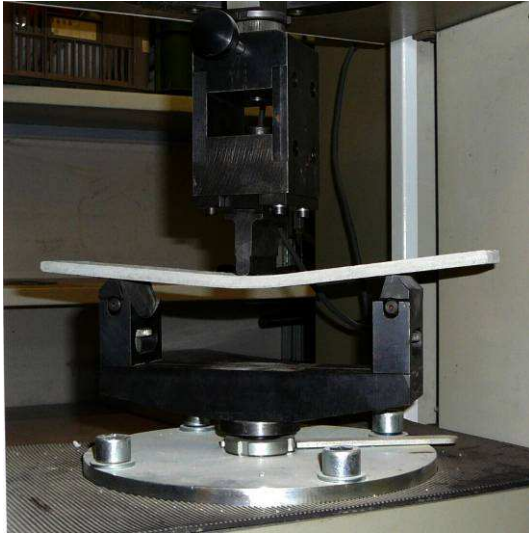
Obr. 2: Vzorek V1_1 umístěný v lisu ZWICK během zkoušky pevnosti v tahu ohybem

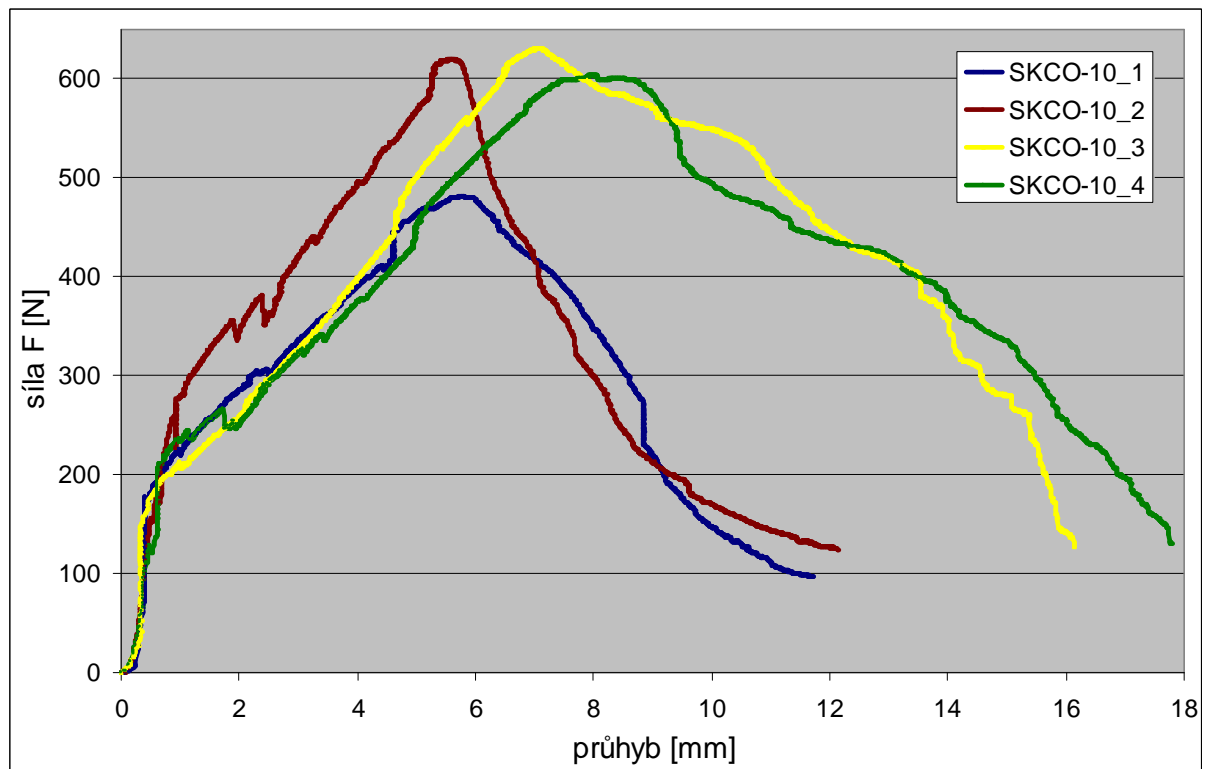
Obr. 5: Pracovní diagramy desek s výztuží: PVA vlákno 8 mm + uhlíková tkanina

Vzdálenost podpor byla 200 mm a během zatěžování byla snímána působící síla a pokles příčnicku, na němž je umístěno břemeno vyvolující sílu. Hodnota poklesu příčnicku je totožná s celkovým průhybem zkoušené desky. Naměřená data byla použita k vynesení pracovního diagramu desek, příklad rozdílnosti pracovních diagramů různých desek je zobrazen v grafech na Obr. 5 a Obr. 6.

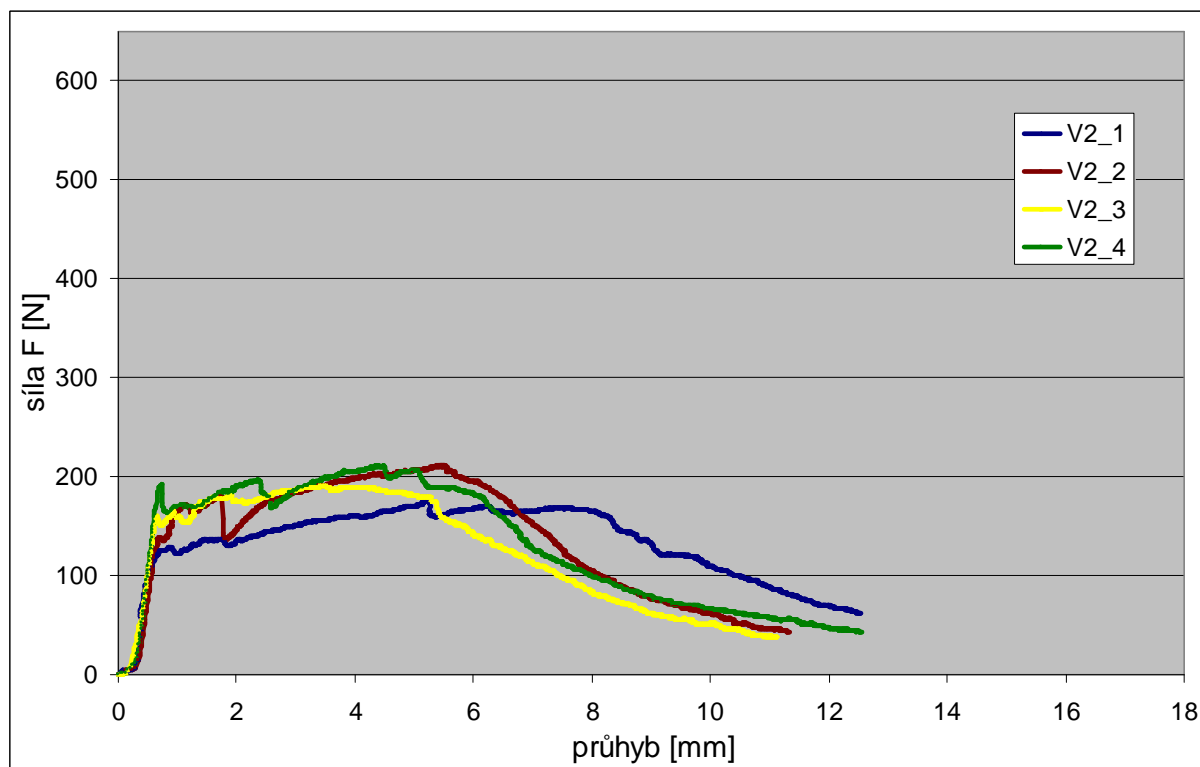
Obr. 6: Pracovní diagramy desek s výztuží: PVA vlákno 8 mm

Z pracovních diagramů je zřejmé, že maximální sílu není možné použít do výpočtu výsledné hodnoty pevnosti. U většiny zkušebních vzorků docházelo k masivnímu vzniku trhlin a jejich rozšiřování ještě předtím, než bylo dosaženo maximální hranice zatížení. Tato skutečnost je dobře patrná na Obr. 6.

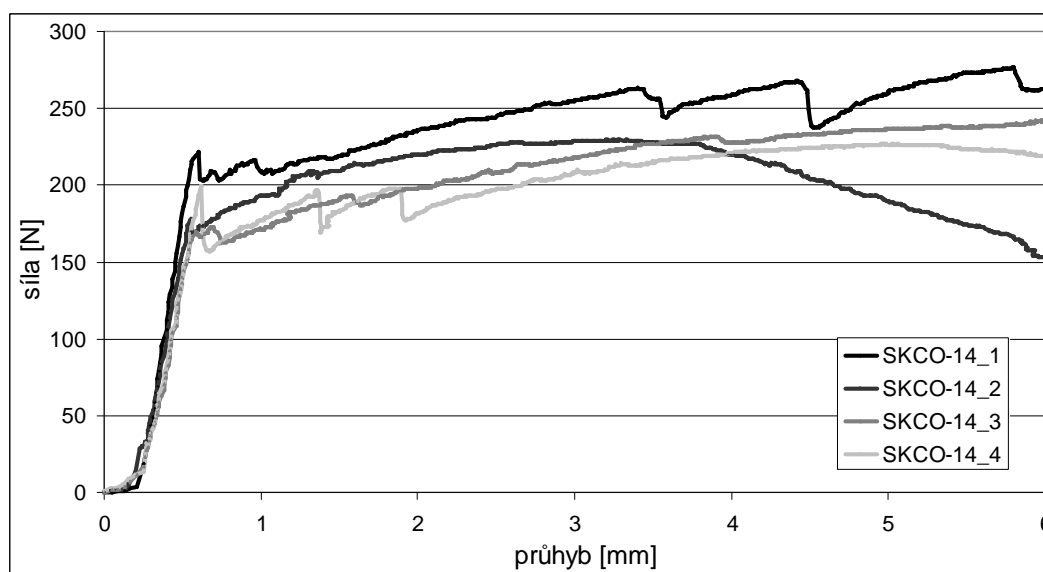
Obr. 7: Příklad pracovního diagramu (deska SKCO-14), ze kterého byla odečítána síla pro výpočet pevnosti

Z pracovních diagramů byla proto odečtena působící síla při vzniku prvních trhlin a následného výrazného nárůstu průhybu při menším navýšení zatížení (označena indexem f_m – „mez kluzu“). Tato síla byla následně použita pro výpočet pevnosti v tahu ohybem. Příklad pracovního diagramu bez sestupné větve, ze kterého byla síla odečítána, se nachází na Obr. 7. Veškerá naměřená data a výsledné hodnoty jsou zobrazeny v Tab. 3. Srovnání průměrných hodnot pevnosti v tahu ohybem včetně směrodatných odchylek je zobrazeno v grafu na Obr. 8.

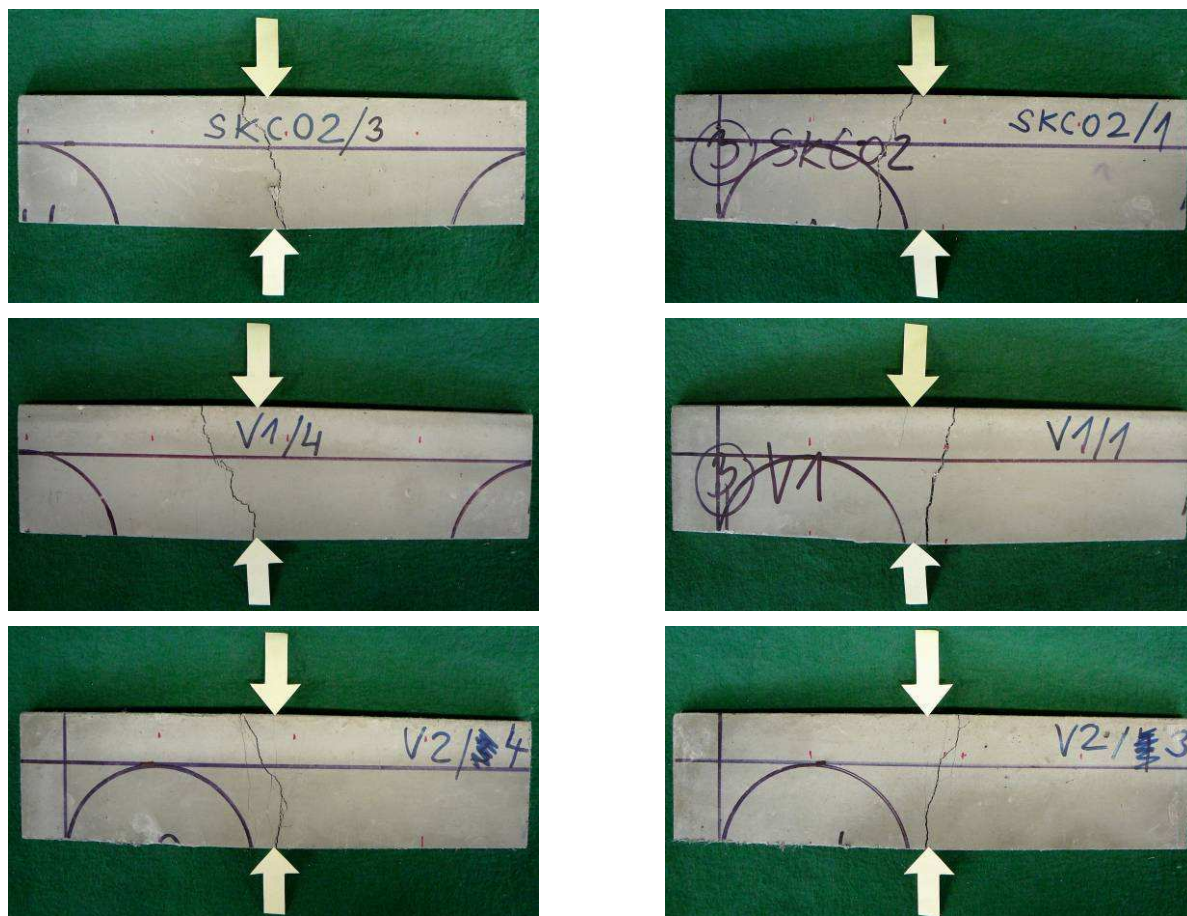
Obr. 9: Ukázky nejméně standardních porušení zkušebních těles

Během provádění zkoušek tříbodovým ohybem bylo zjištěno, že asi polovina vzorků vykazovala nestandardní porušení, kdy k tahové trhlině na spodním líci desky nedošlo přímo pod břemenem, tedy v místě největšího momentu. Pozorný čtenář odkaz na tento problém zaregistroval již na Obr. 4, detailněji se s ním může seznámit na Obr. 9.
